COMUNE DI CERES
PROVINCIA DI TORINO

Microzonazione sismica di primo livello - MS1
Relazione illustrativa

Data: rev.1.2 Novembre 2013

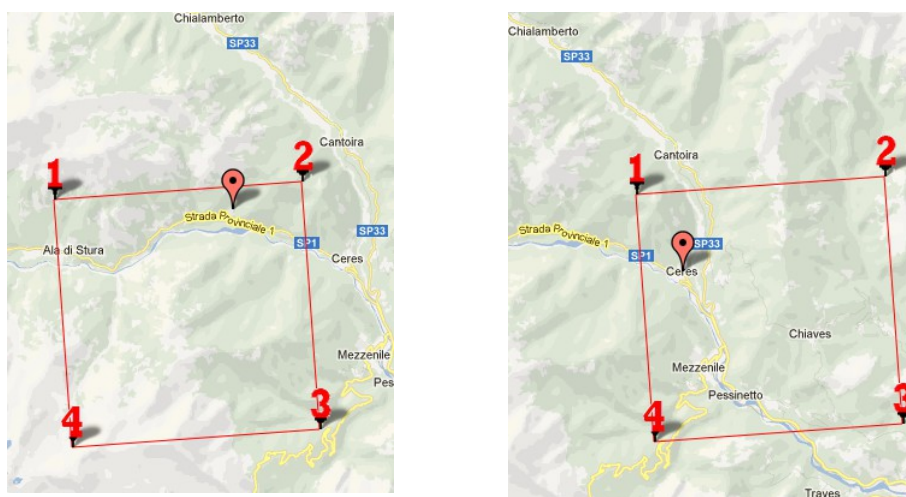
Qui sopra sono riportati (<http://www.geostru.com/geoapp/ParametriSismici/>) i nodi pertinenti al comune di Ceres, della maglia nazionale di stima della accelerazione su suolo di riferimento (corrispondente alla classe A, roccia sana)
